1. Идентификация / опознавание

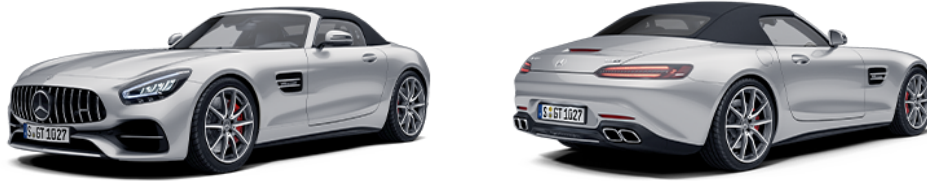
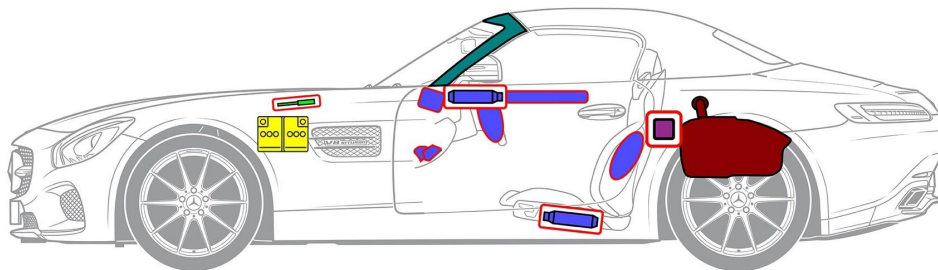
- ① Автомобиль с левым расположением рулевого управления
 ② Автомобиль с правым расположением рулевого управления

| | Подушка безопасности | | Газогенератор | | Преднатяжитель ремня безопасности | | Газонаполненный амортизатор / сжатая пружина | | Усилитель кузова |
| | Низковольтная аккумуляторная батарея | | Бензин Топливный бак | | | | | | |

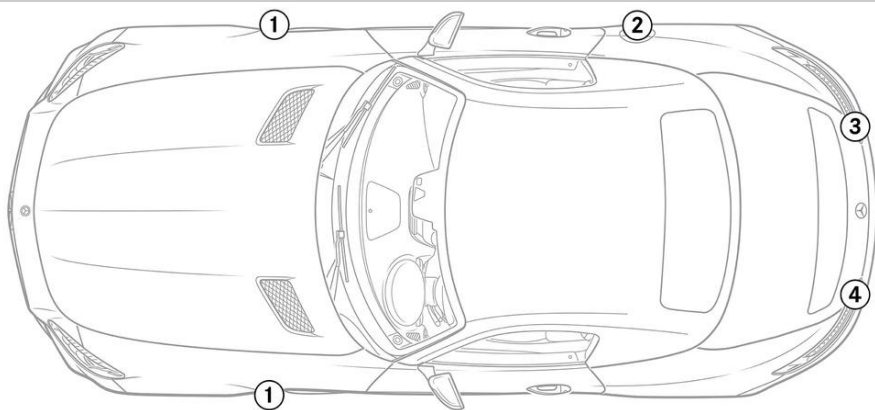
V8 BITURBO

GT
