## 1. Identifikazzjoni tal-vettura / Marka

**eSPRINTER**

## 3. Elimina perikli diretti / Regolamenti tas-sigurtà

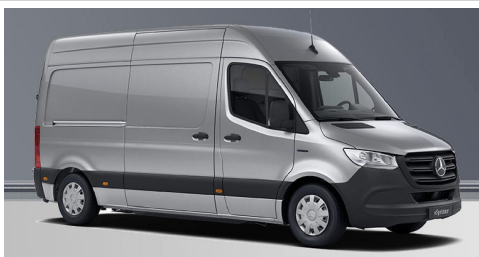
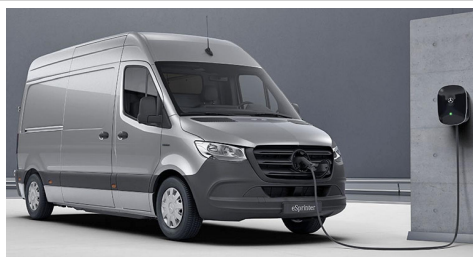
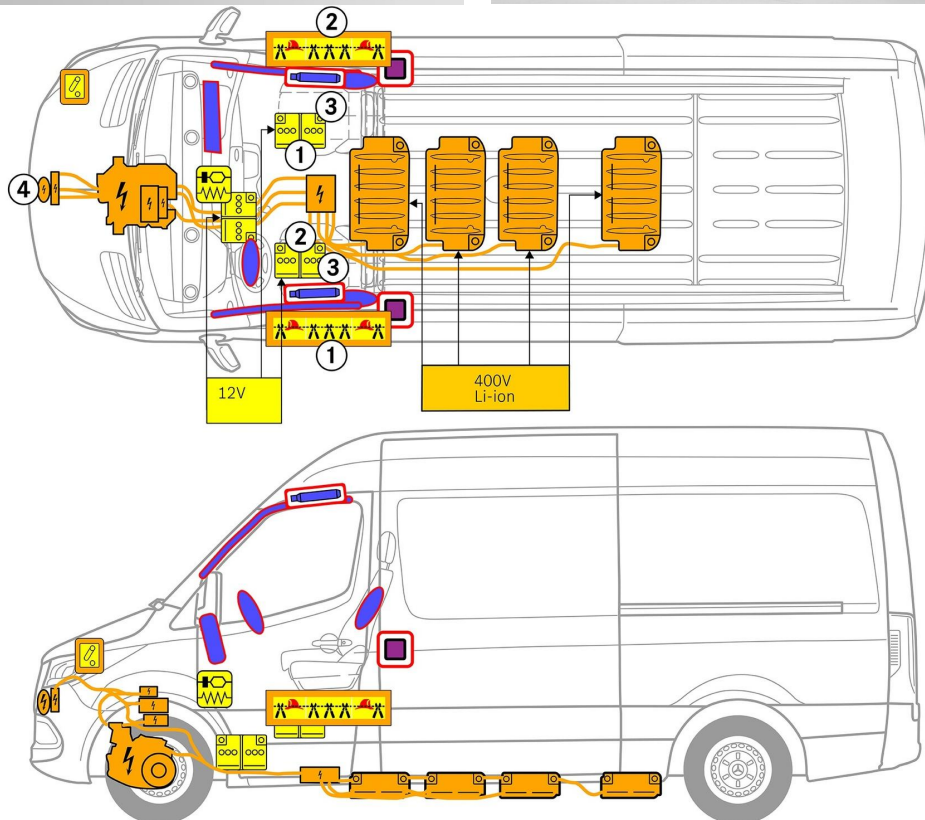
- ① Left-hand drive      ② Right-hand drive      ③ Additional battery      ④ High-voltage charge socket

- Airbag      Ġeneratur tal-Gass      Seat belt pretensioner      Tagħmir ta' kontroll SRS      Batterija ta' vultaġġ baxx
- Batterija ta' vultaġġ għoli      Kejbil ta' vultaġġ għoli      Komponenti ta' vultaġġ għoli      Punt ta' skonnessjoni għall-kejbil
- Skonnessjoni għall-vultaġġ għoli fil-punt ta' skonnessjoni għall-vultaġġ baxx

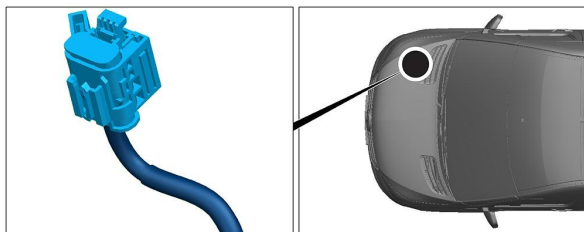
## Għażla 1: Apparat ta' skonnnettjar ta' vultaġġ għoli

L-apparat li jwaqqaf il-vultaġġ għoli jinsab fil-kompartiment tal-magna fuq in-naħa tal-passiġġier.

- (1) Iġbed il-lukkett tas-sigurtà
- (2) Afgħas il-lukkett tas-sigurtà 'l isfel
- (3) Iġbed is-swiċċ 'il barra

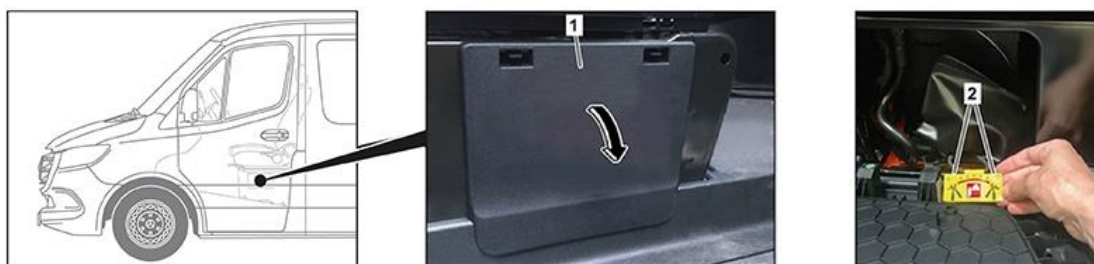
## Għażla 2: Apparat alternattiv ta' skonnnettjar ta' vultaġġ għoli

The alternative high-voltage disconnect is located in the base of the driver's front seat.  
It is indicated with a sign.

Remove the cover (1). Cut the cable at the marked point (2).
