## 1. Identifikazzjoni tal-vettura / Marka

4MATIC

E 200

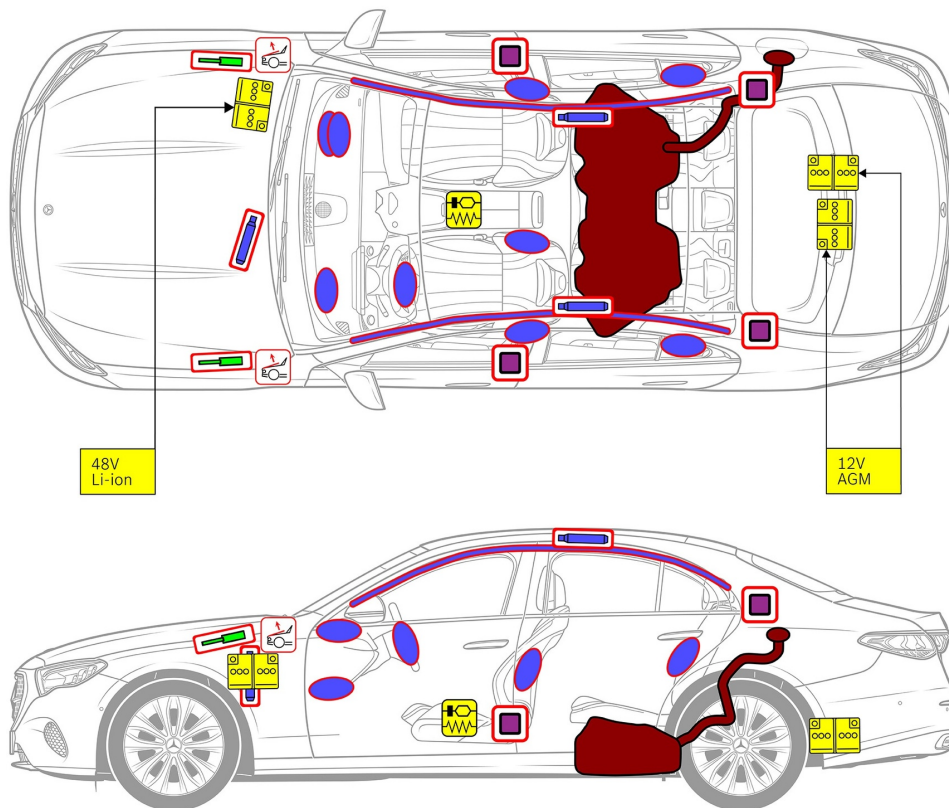
| Airbag | Ġeneratur tal-Gass | Seat belt pretensioner | Tagħmir ta' kontroll SRS | Sistema ta' protezzjoni tal-persuni mexjin attiva |
| Molol bil-pressjoni tal-gass / molol polarizzati | Batterija ta' voltaġġ baxx | Petrol t-tank tal-fjuwil | | |

Meta l-passiġġieri jigu liberati, il-komponenti tas-sistema ta' trażżin (speċjalment l-elementi pirotekniċi) għandhom jigu kkunsidrati skont l-informazzjoni fuq paġna 1.

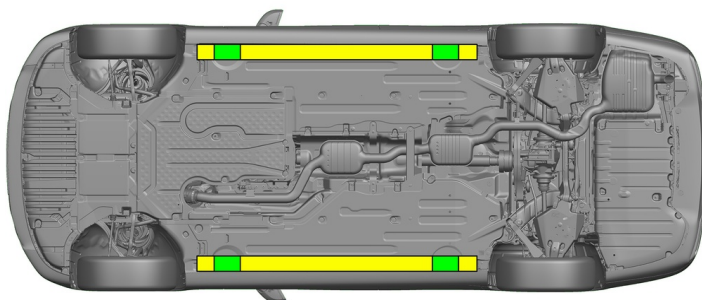
Punti ta' rfigh xierqa

Punti ta' stabilizzazzjoni xierqa fuq il-ġenb

Trid tiġi evitata deformazzjoni addizzjonali tat-traversa u l-qiegħ matul is-salvataġġ (eż. billi jiġi appoġġjat it-tagħmir idrawliku).

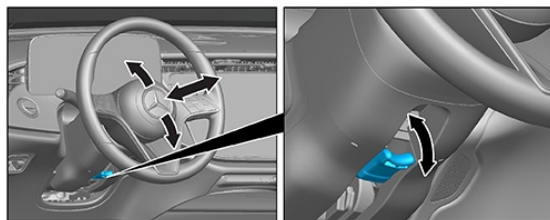
Aġġustament tar-rota tal-istering

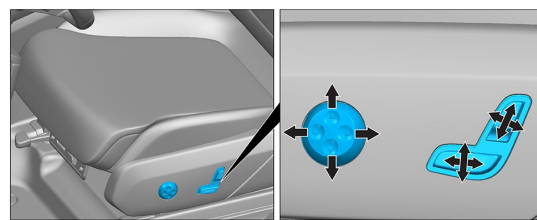
Aġġustament tas-sit (b'mod elettriku)

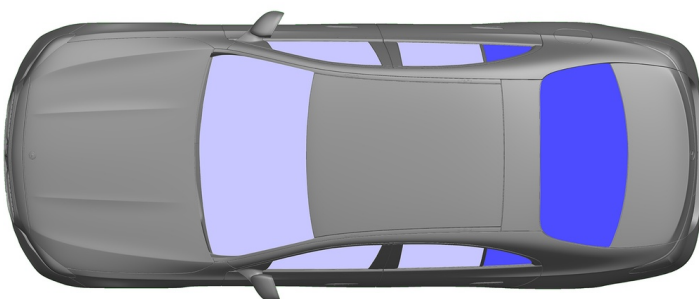
VSG: Hġieg tas-sigurtà laminat  
ESG: Hġieg tas-sigurtà reżistenti
