## 1. Identifikazzjoni tal-vettura / Marka

②  
**E 180**

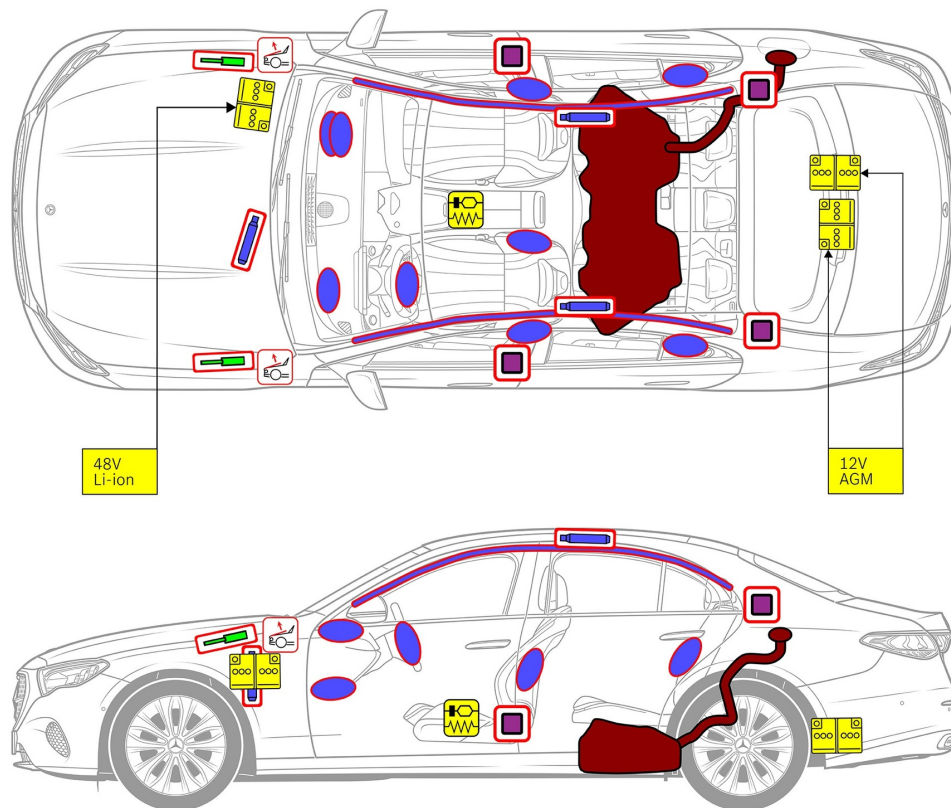
| Airbag | Ġeneratur tal-Gass | Seat belt pretensioner | Tagħmir ta' kontroll SRS | Sistema ta' protezzjoni tal-persuni mexjin attiva |
| Molol bil-pressjoni tal-gass / molol polarizzati | Batterija ta' voltaġġ baxx | Petrol t-tank tal-fjuwil | | |

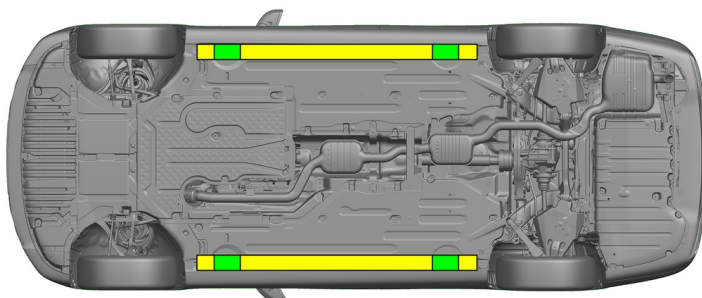
Punti ta' rfiġ xierqa

Punti ta' stabilizzazzjoni xierqa fuq il-ġenb

Trid tiġi evitata deformazzjoni addizzjonali tat-traversa u l-qiegħ matul is-salvataġġ (eż. billi jiġi appoġġjat it-tagħmir idrawliku).

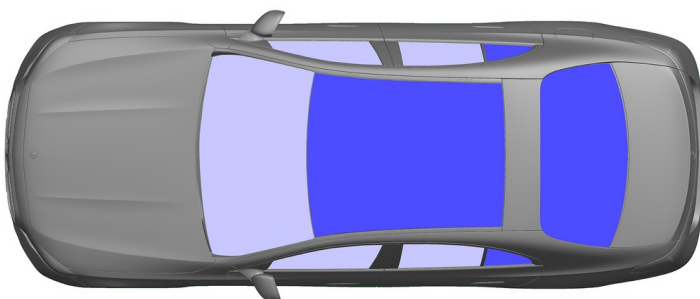
- VSG: Hġieg tas-sigurtà laminat
- ESG: Hġieg tas-sigurtà reżistenti
