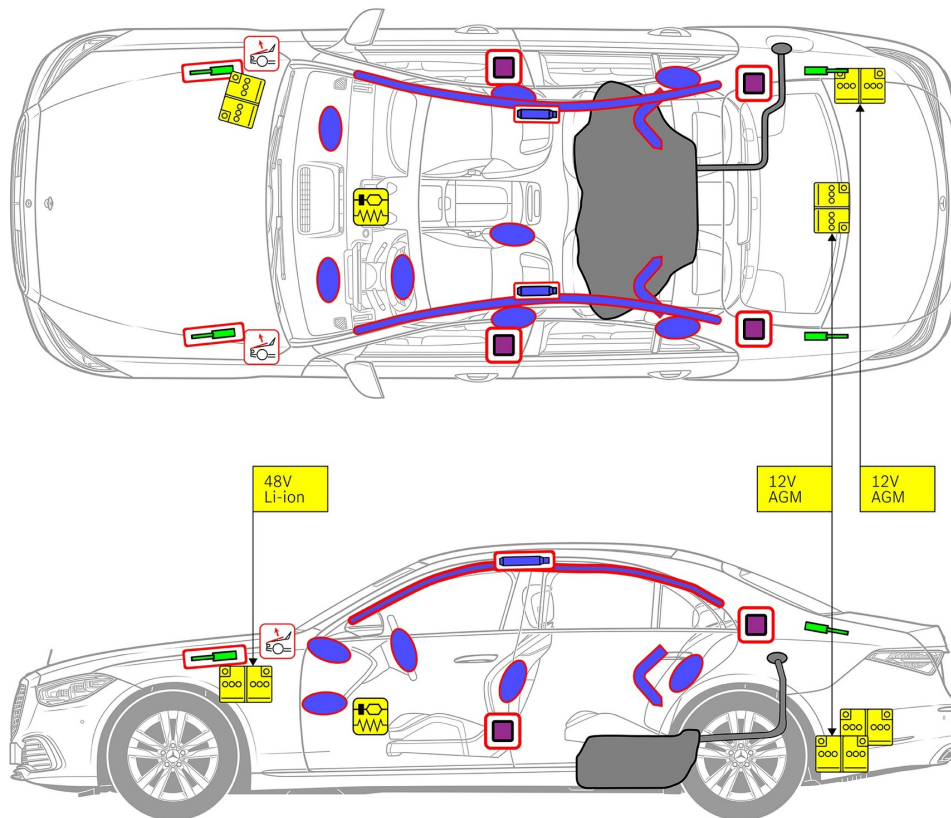
| Airbag | Ġeneratur tal-Gass | Seat belt pretensioner | Tagħmir ta' kontroll SRS | Sistema ta' protezzjoni tal-persuni mexjin attiva |
| Molol bil-pressjoni tal-gass / molol polarizzati | Batterija ta' voltaġġ baxx | Dizil t-tank tal-fjuwil | | |

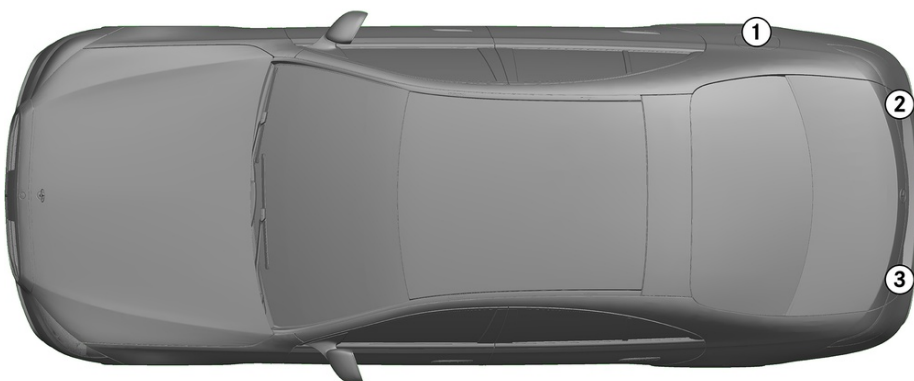
## 1. Identifikazzjoni tal-vettura / Marka

②  
**4MATIC**

③  
**S 350d**

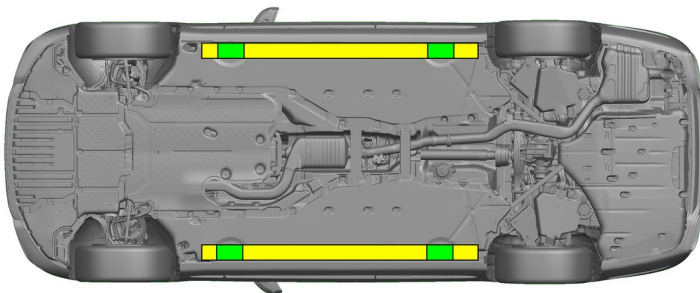
Punti ta' rfiġ xierqa

Punti ta' stabilizzazzjoni xierqa fuq il-ġenb

Trid tiġi evitata deformazzjoni addizzjonali tat-traversa u l-qiegħ matul is-salvataġġ (eż. billi jiġi appoġġjat it-tagħmir idrawliku).

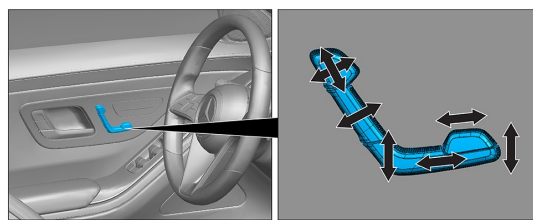
Aġġustament tas-sit (b'mod elettriku)

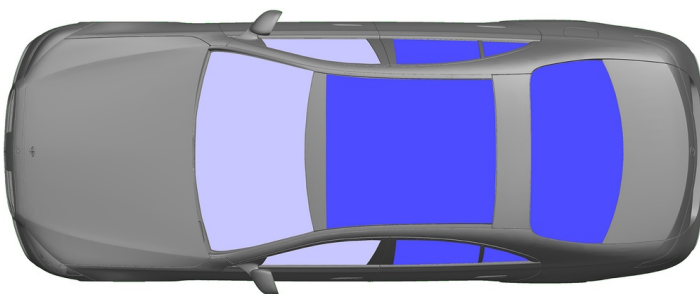
- VSG: Hġieġ tas-sigurtà laminat
- ESG: Hġieġ tas-sigurtà reżistenti
