## 1. Identifikazzjoni tal-vettura / Marka

2  
**S 350d**

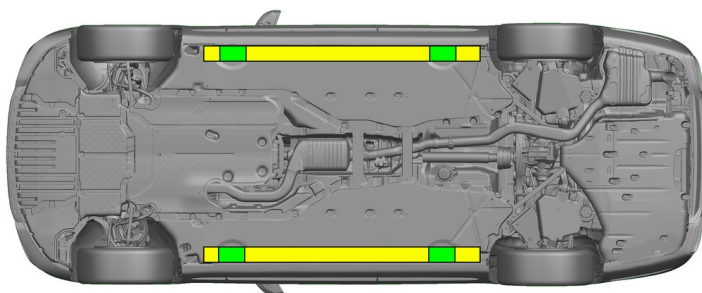
Punti ta' rfiġ xierqa

Punti ta' stabilizzazzjoni xierqa fuq il-ġenb

Trid tiġi evitata deformazzjoni addizzjonali tat-traversa u l-qiegħ matul is-salvataġġ (eż. billi jiġi appoġġjat it-tagħmir idrawliku).

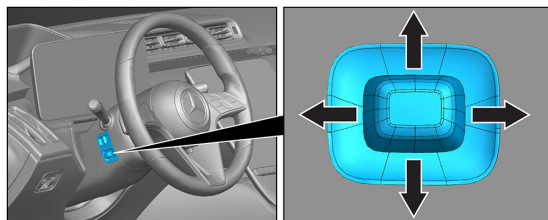
Aġġustament tar-rota tal-istering

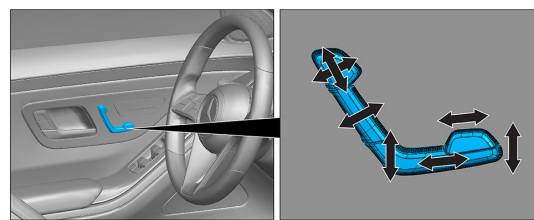
Aġġustament tas-sit (b'mod elettriku)

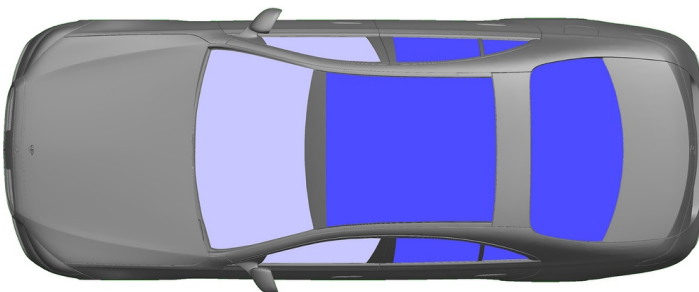
- VSG: Hġieġ tas-sigurtà laminat
- ESG: Hġieġ tas-sigurtà reżistenti
