## 1. Identifikazzjoni tal-vettura / Marka

SL 43

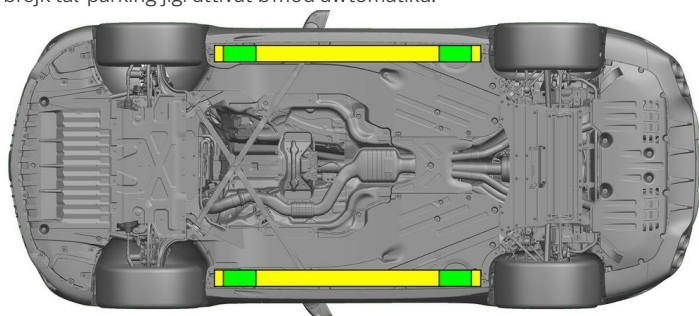
Punti ta' rfigh xierqa

Punti ta' stabilizzazzjoni xierqa fuq il-ġenb

Trid tiġi evitata deformazzjoni addizzjonali tat-traversa u l-qiegħ matul is-salvataġġ (eż. billi jiġi appoġġjat it-tagħmir idrawliku).

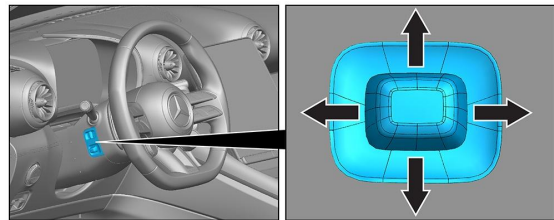
Aġġustament tar-rota tal-istering

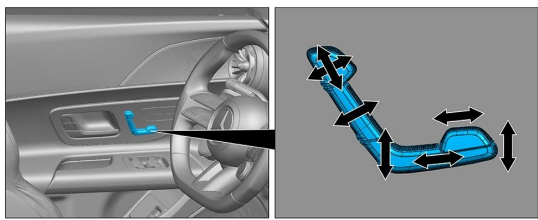
Aġġustament tas-sit (b'mod elettriku)

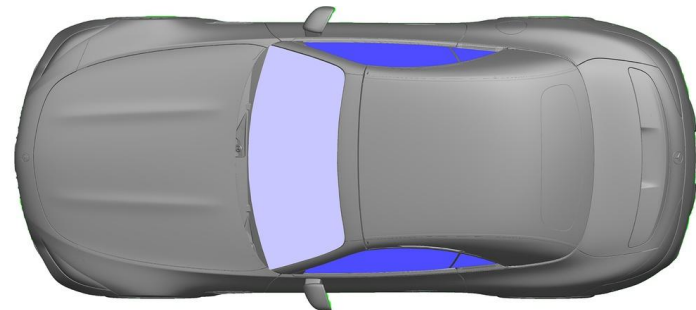
- VSG: Hġieg tas-sigurtà laminat
- ESG: Hġieg tas-sigurtà reżistenti
