## 1. Identifikazzjoni tal-vettura / Marka

ELECTRIC

eSPRINTER

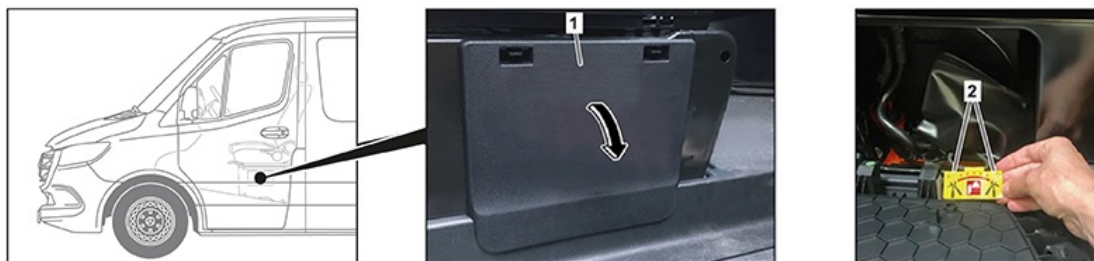
### Għażla 2: Apparat alternattiv ta' skonnettjar ta' vultaġġ għoli

The alternative high-voltage disconnect is located in the base of the driver's front seat. It is indicated with a sign.

Remove the cover (1). Cut the cable at the marked point (2).

Biex jiġi żgurat li ma jkun hemm l-ebda vultaġġ residwu fin-network ta' vultaġġ għoli, stenna madwar 20 sekondi wara li tintefa.

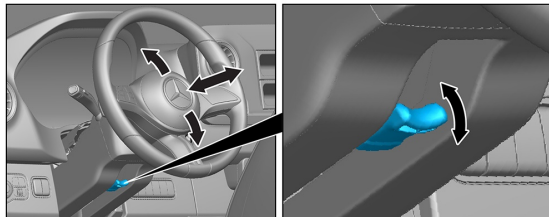
Agġustament tar-rota tal-istering

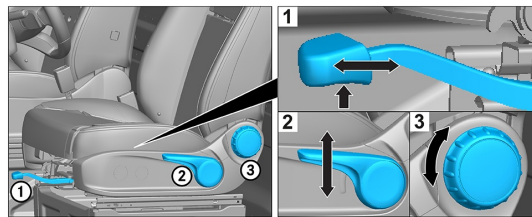
Agġustament tas-sit (b'mod mekkaniku)

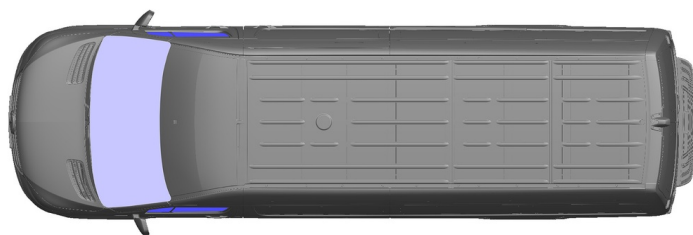
VSG: Hġieġ tas-sigurtà laminat  
ESG: Hġieġ tas-sigurtà rezistenti

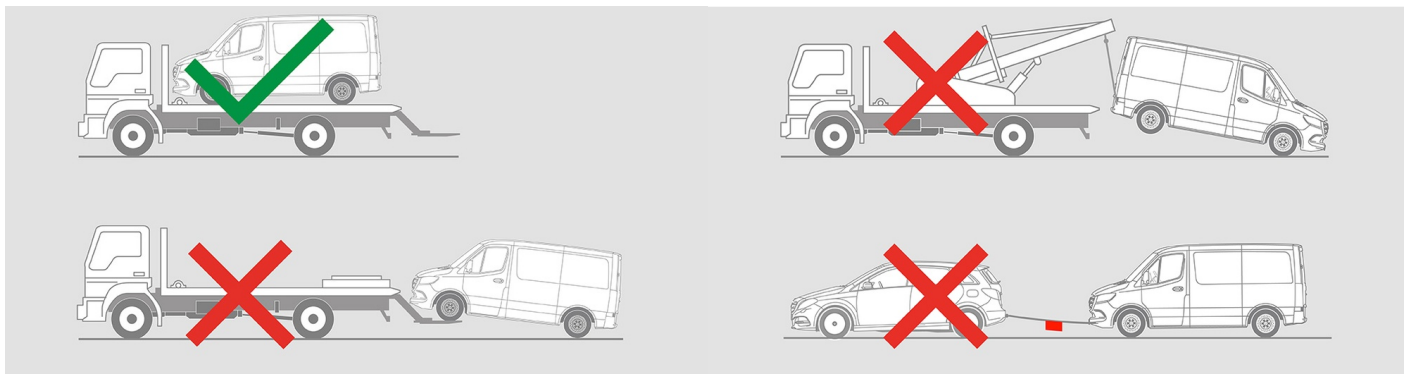
Ittrasporta l-vettura biż-żewġ fusien fuq trakk tal-irmunkar jew trasportatur tal-karozzi biss.
