## 1. Identifikazzjoni tal-vettura / Marka

**S 450** MAYBACH

## 2. Sospensjoni temporanja / Stabilizzazzjoni / Rfigħ

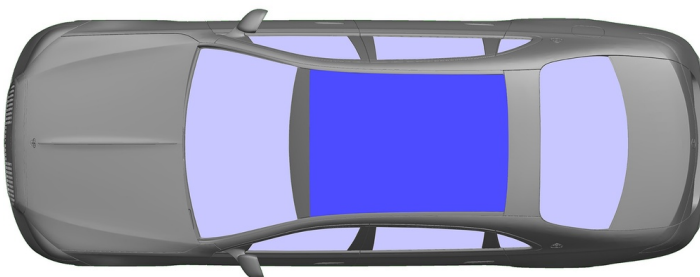
VSG: Hġiegħ tas-sigurtà laminat  
ESG: Hġiegħ tas-sigurtà reżistenti
