### 1. Identifikazzjoni tal-vettura / Marka

2  
**S 450**

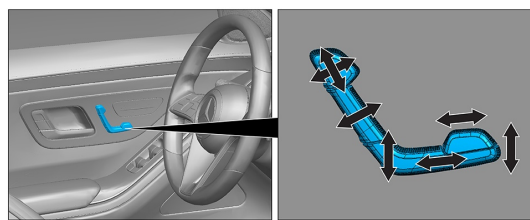
Aġġustament tas-sit (b'mod elettriku)

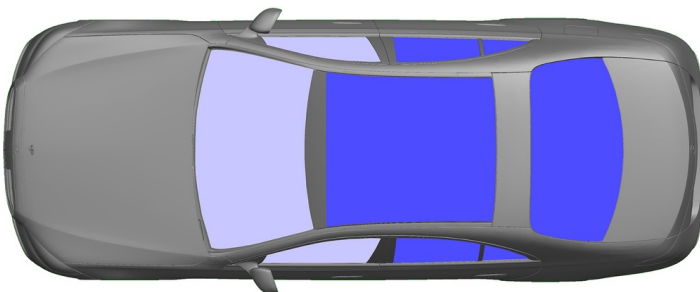
VSG: Hġieġ tas-sigurtà laminat  
ESG: Hġieġ tas-sigurtà reżistenti
