## 1. Identifikazzjoni tal-vettura / Marka

2  
**S 450 L**

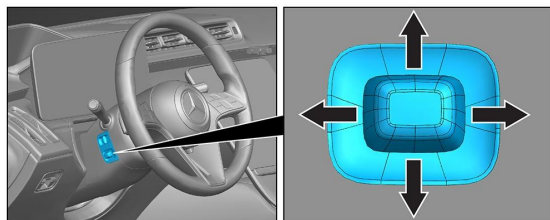
Aġġustament tar-rota tal-istering

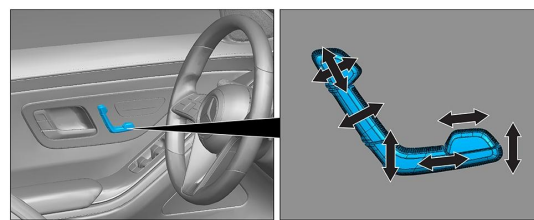
Aġġustament tas-sit (b'mod elettriku)

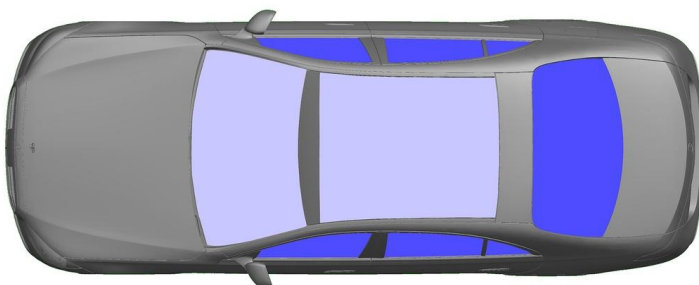
- VSG: Hġieg tas-sigurtà laminat
- ESG: Hġieg tas-sigurtà reżistenti

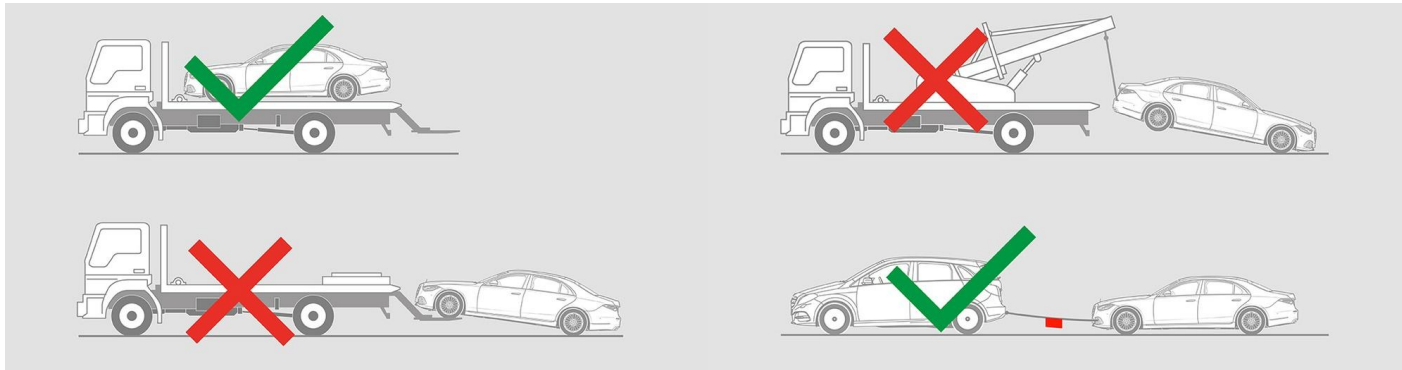
## 8. Irmonk / Trasport / Hażna
