## 1. Identifikazzjoni tal-vettura / Marka

## 2. Sospensjoni temporanja / Stabilizzazzjoni / Rfiġ

## 3. Elimina perikli diretti / Regolamenti tas-sigurtà

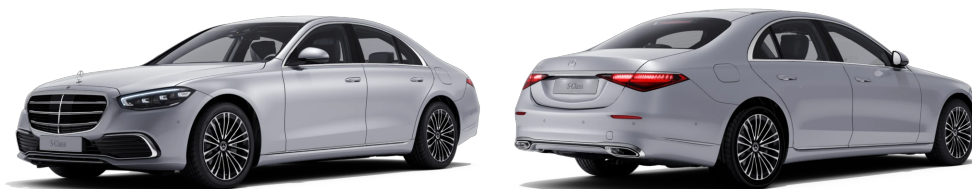
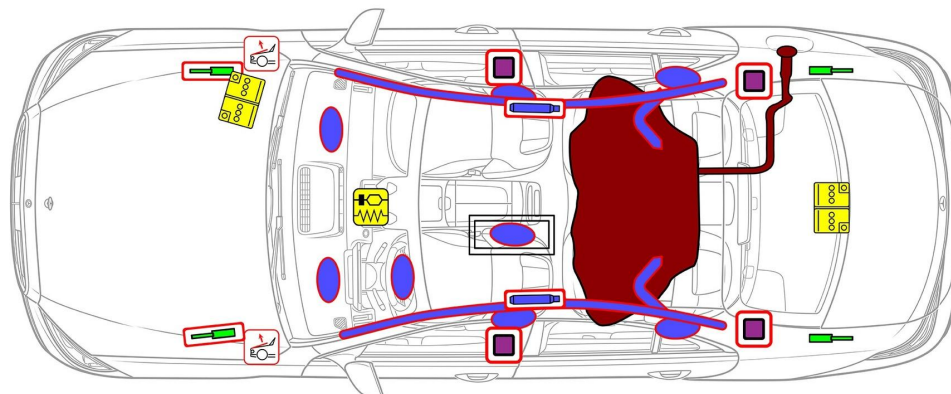
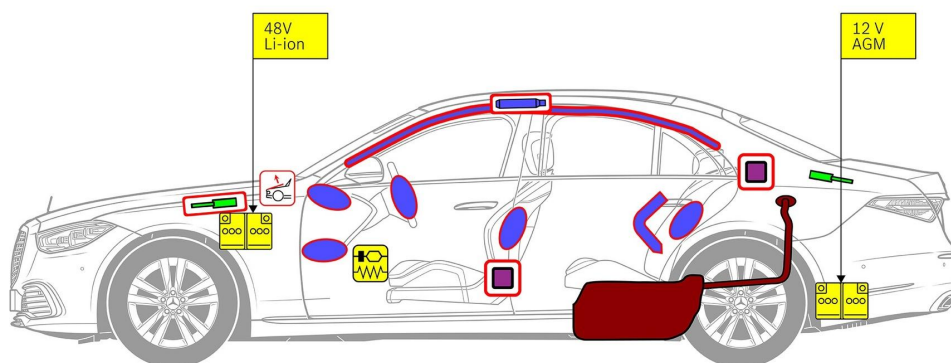
| Airbag | Ġeneratur tal-Gass | Seat belt pretensioner | Tagħmir ta' kontroll SRS | Sistema ta' protezzjoni tal-persuni mexjin attiva |
| Molol bil-pressjoni tal-gass / molol polarizzati | Żona ta' twissija | Batterija ta' vultaġġ baxx | Petrol t-tank tal-fjuwil | |

Meta l-passiġġieri jigu liberati, il-komponenti tas-sistema ta' trażżin (speċjalment l-elementi pirotekniċi) għandhom jigu kkunsidrati skont l-informazzjoni fuq paġna 1.

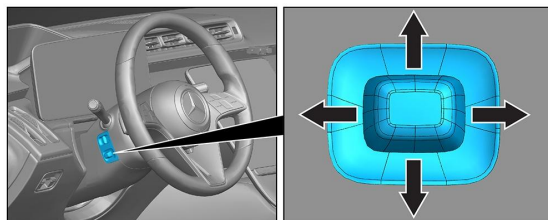
Aġġustament tar-rota tal-istering

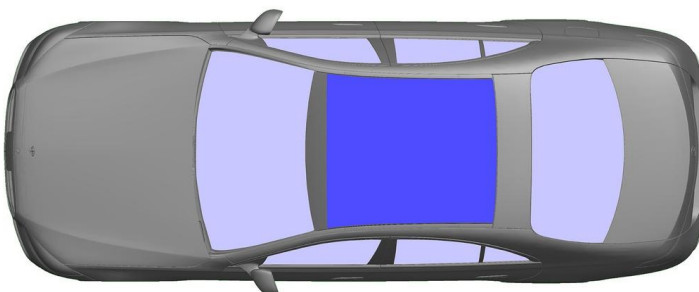
- VSG: Hġieg tas-sigurtà laminat
- ESG: Hġieg tas-sigurtà reżistenti
