## 1. Identifikazzjoni tal-vettura / Marka

S 680 MAYBACH

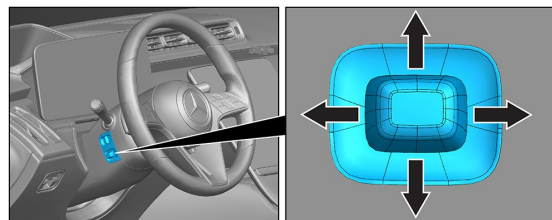
Aġġustament tar-rota tal-istering

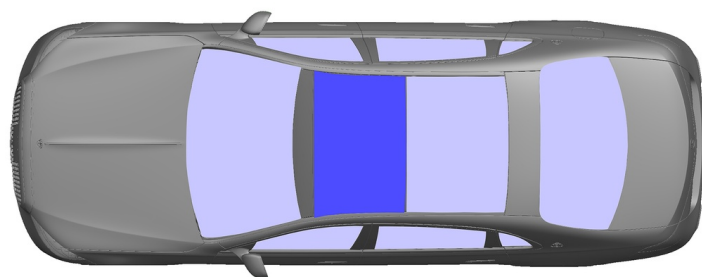
- VSG: Hġieg tas-sigurtà laminat
- ESG: Hġieg tas-sigurtà reżistenti
