## 1. Identifikazzjoni tal-vettura / Marka

②  
**S 450**  
③  
**4MATIC**

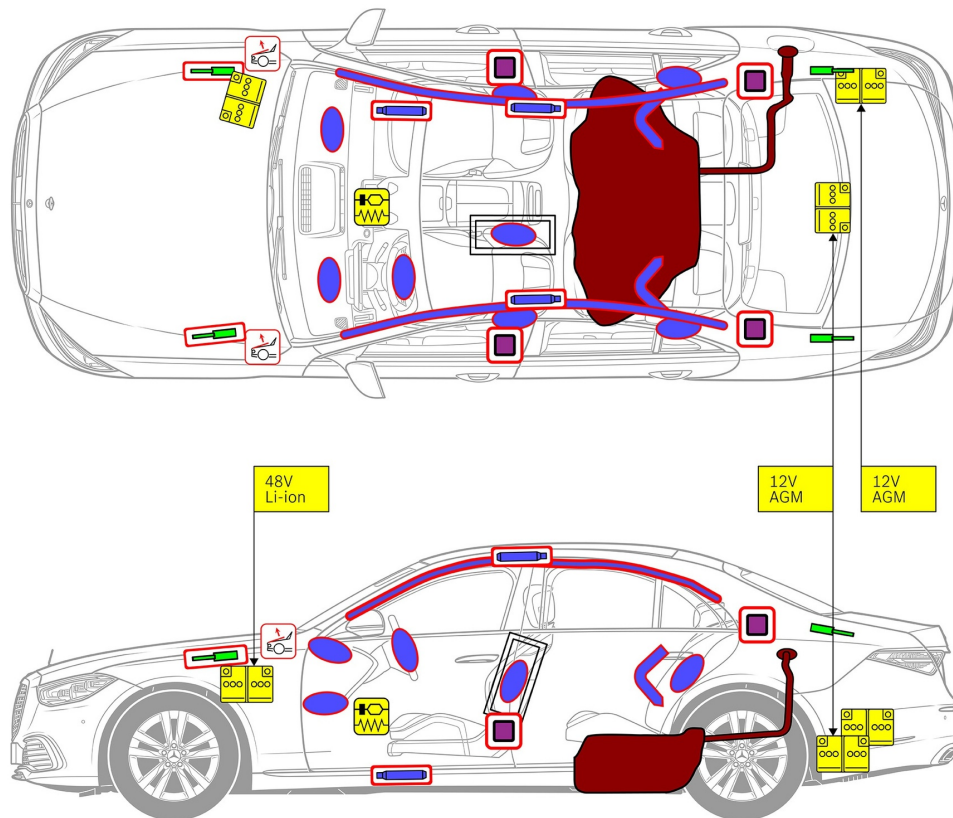
| Airbag | Ġeneratur tal-Gass | Seat belt pretensioner | Tagħmir ta' kontroll SRS | Sistema ta' protezzjoni tal-persuni mexjin attiva |
| Molol bil-pressjoni tal-gass / molol polarizzati | Żona ta' twissija | Batterija ta' vultaġġ baxx | Petrol t-tank tal-fjuwil | |

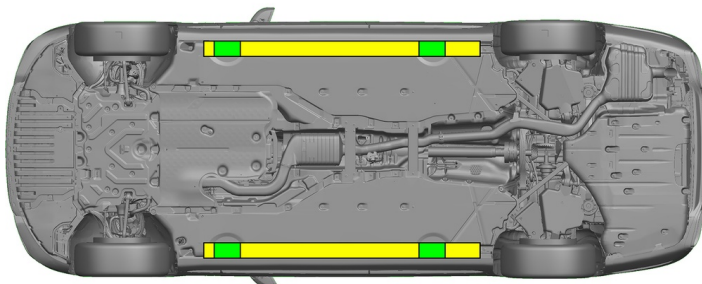
Punti ta' rfiġ xierqa

Punti ta' stabilizzazzjoni xierqa fuq il-ġenb

Trid tiġi evitata deformazzjoni addizzjonali tat-traversa u l-qiegħ matul is-salvataġġ (eż. billi jiġi appoġġjat it-tagħmir idrawliku).

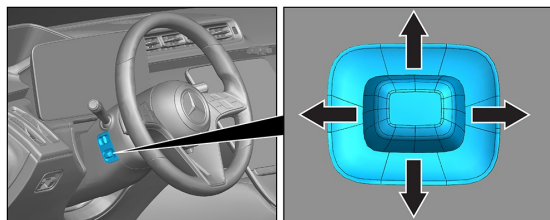
Aġġustament tar-rota tal-istering

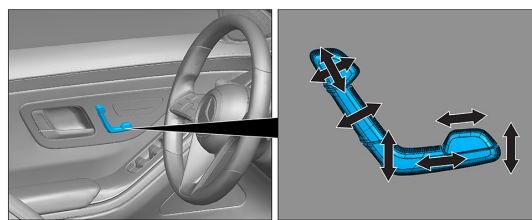
Aġġustament tas-sit (b'mod elettriku)

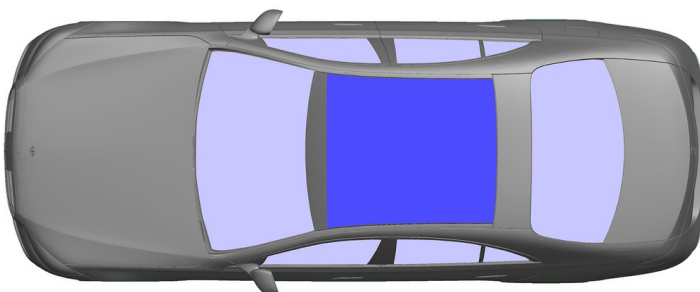
VSG: Hġieg tas-sigurtà laminat  
ESG: Hġieg tas-sigurtà reżistenti

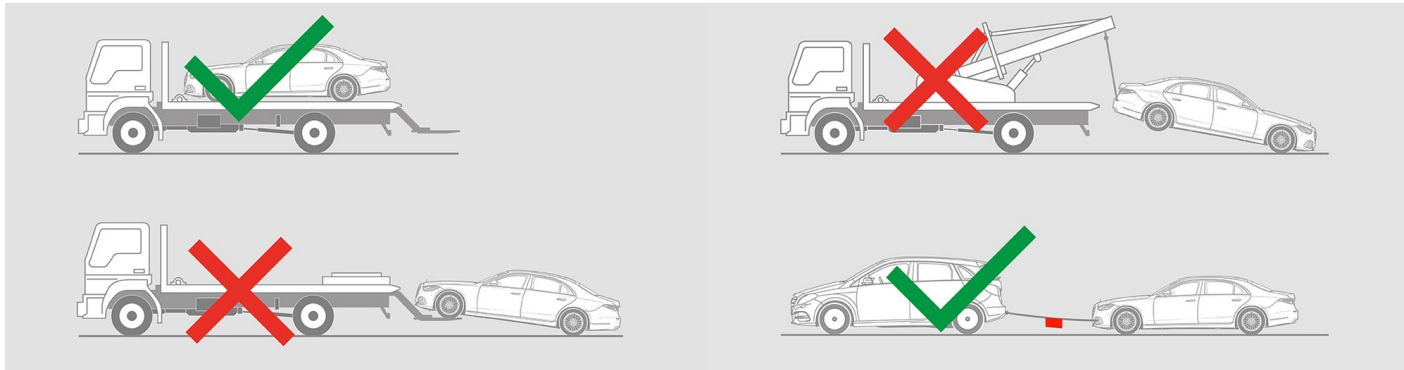
## 8. Irmonk / Trasport / Hażna
