## 1. Identifikazzjoni tal-vettura / Marka

## 2. Sospensjoni temporanja / Stabilizzazzjoni / Rfigħ

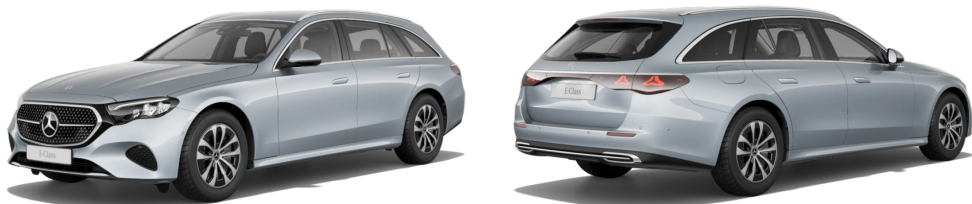
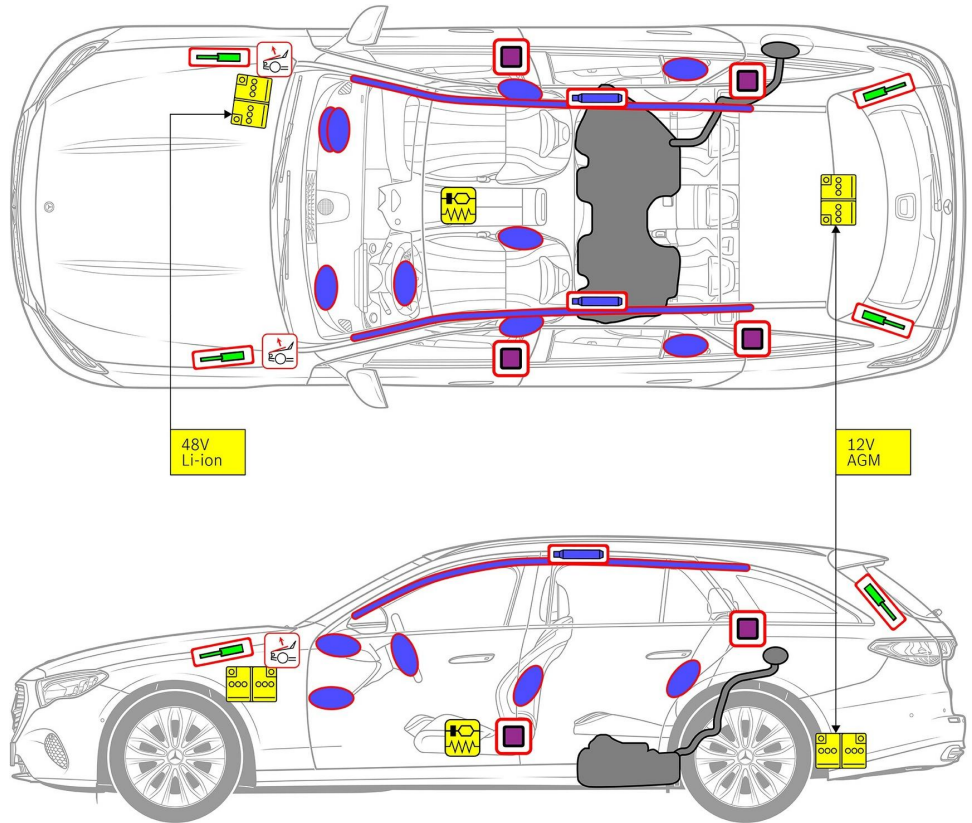
| Airbag | Ġeneratur tal-Gass | Seat belt pretensioner | Tagħmir ta' kontroll SRS | Sistema ta' protezzjoni tal-persuni mexjin attiva |
| Molol bil-pressjoni tal-gass / molol polarizzati | Batterija ta' vultaġġ baxx | Dizil t-tank tal-fjuwil | | |

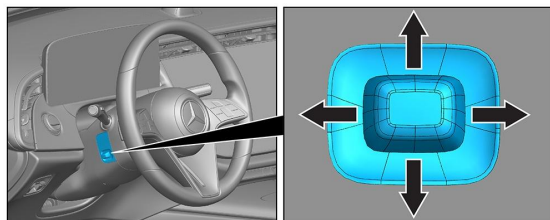
Aġġustament tar-rota tal-istering

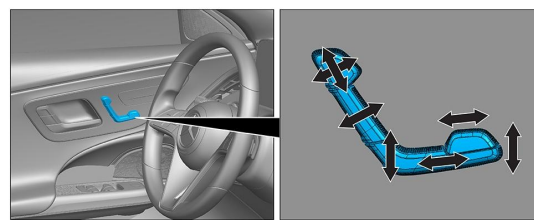
Aġġustament tas-sit (b'mod elettriku)

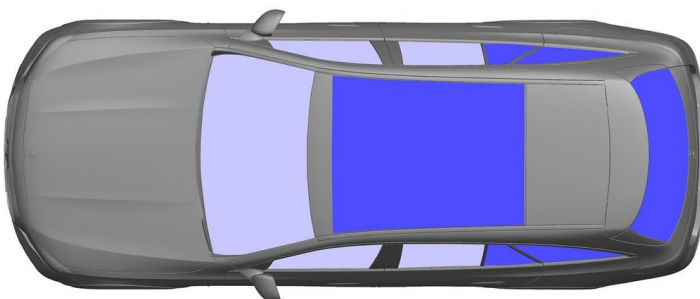
- VSG: Hġieg tas-sigurtà laminat
- ESG: Hġieg tas-sigurtà reżistenti
