# Mercedes-Benz GLB SUV (X244), mill-2026

5 bibien, 5 sedili sa 7 sedili

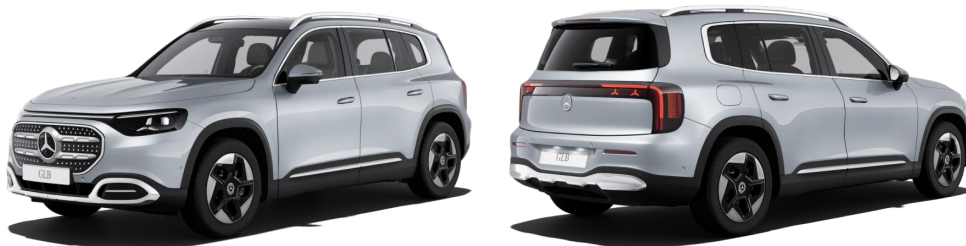
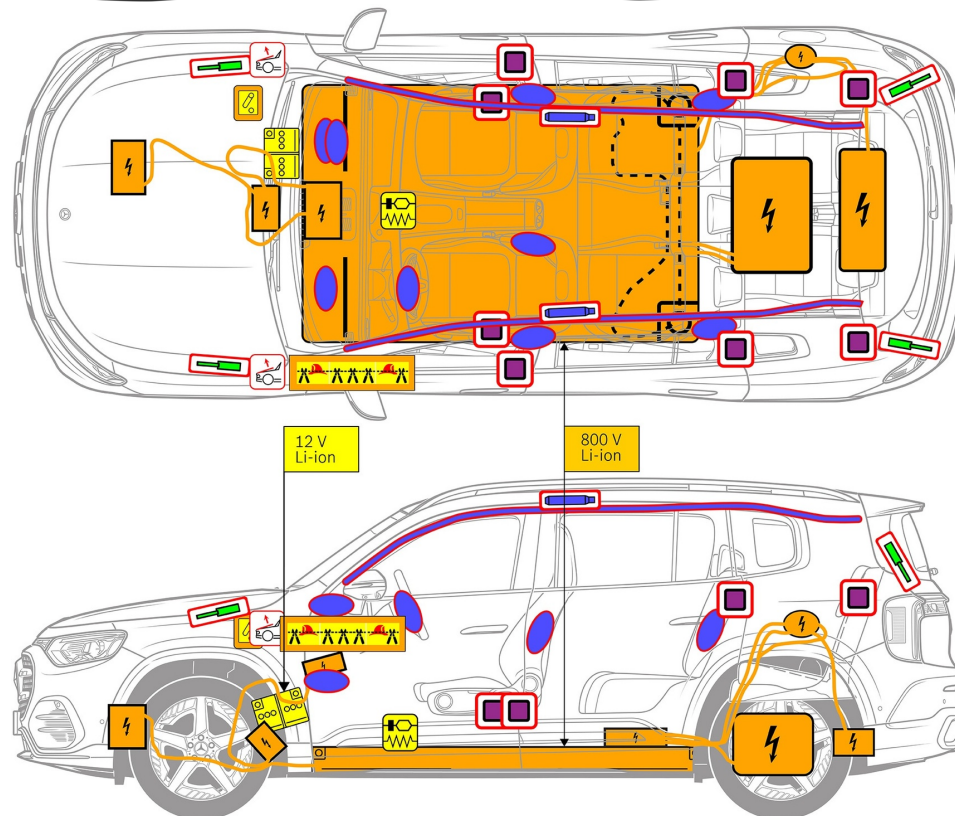
Airbag

Ġeneratur tal-Gass

Seat belt pretensioner

Tagħmir ta' kontroll SRS

Sistema ta' protezzjoni tal-persuni mexjin attiva

Molol bil-pressjoni tal-gass / molol polarizzati

Batterija ta' vultaġġ baxx

Batterija ta' vultaġġ għoli

Kejbil ta' vultaġġ għoli

Komponenti ta' vultaġġ għoli

Punt ta' skonnessione għall-kejbil

Skonnessione għall-vultaġġ għoli fil-punt ta' skonnessione għall-vultaġġ baxx

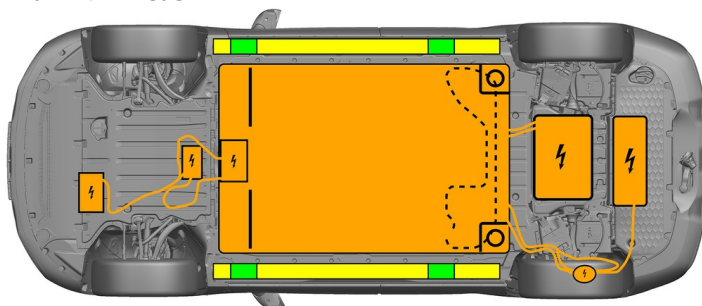
Punti ta' rfigħ xierqa

Punti ta' stabilizzazzjoni xierqa fuq il-ġenb

Batterija b'vultaġġ għoli

Trid tiġi evitata deformazzjoni addizzjonali tat-traversa u l-qiegħ matul is-salvataġġ (eż. billi jiġi appoġġjat it-tagħmir idrawliku).

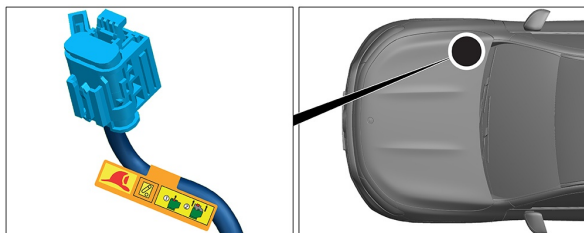
### Għażla 1: Apparat ta' skonnettjar ta' vultaġġ għoli

L-apparat li jwaqqaf il-vultaġġ għoli jinsab fil-kompartiment tal-magna fuq in-naħa tal-passiġġier.

- (1) Iġbed il-lukkett tas-sigurtà
- (2) Afgħas il-lukkett tas-sigurtà 'l isfel
- (3) Iġbed is-swiċċ 'il barra

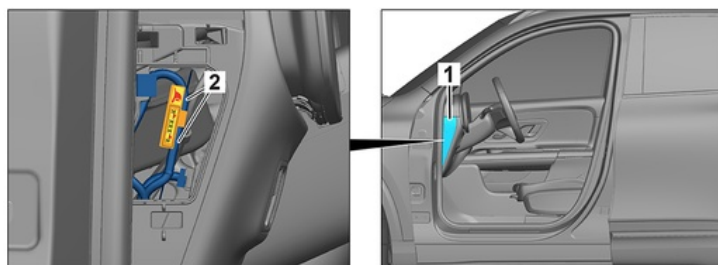
### Għażla 2: Apparat alternattiv ta' skonnettjar ta' vultaġġ għoli

L-apparat alternattiv li jwaqqaf il-vultaġġ għoli jinsab taħt l-għatu tal-kaxxa tal-fjusijiet fuq il-kabina tal-pilota fuq in-naħa tas-sewwieq. Huwa mmarkat b'sinjal.

Nehħi l-għatu (1). Aqta' l-linja fil-punt immarkat (2).

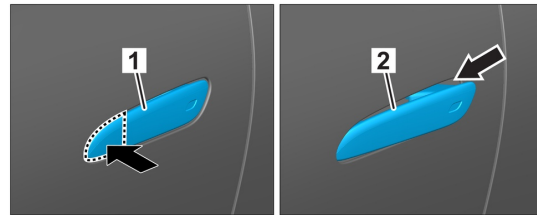
1. Aghfas it-tarf ta' quddiem tal-manku tal-bieba 2. Iġbed il-manku tal-bieba 'il barra.

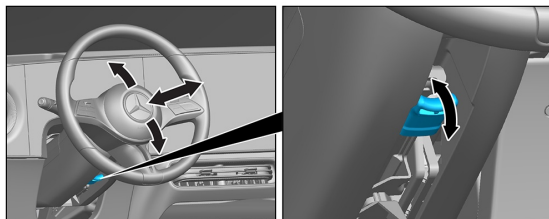
Aġġustament tar-rota tal-istering

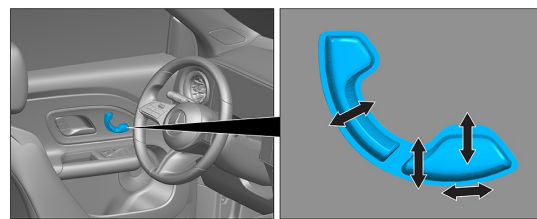
Aġġustament tas-sit (b'mod elettriku)

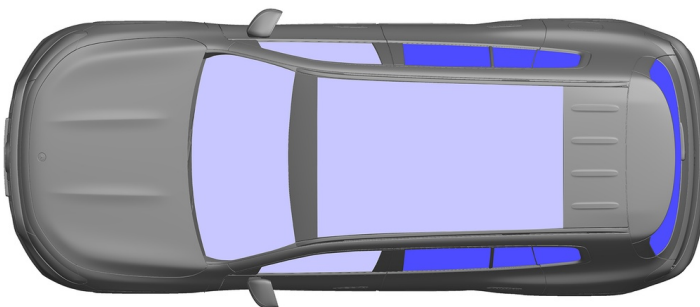
- VSG: Hġieg tas-sigurtà laminat
- ESG: Hġieg tas-sigurtà rezistenti

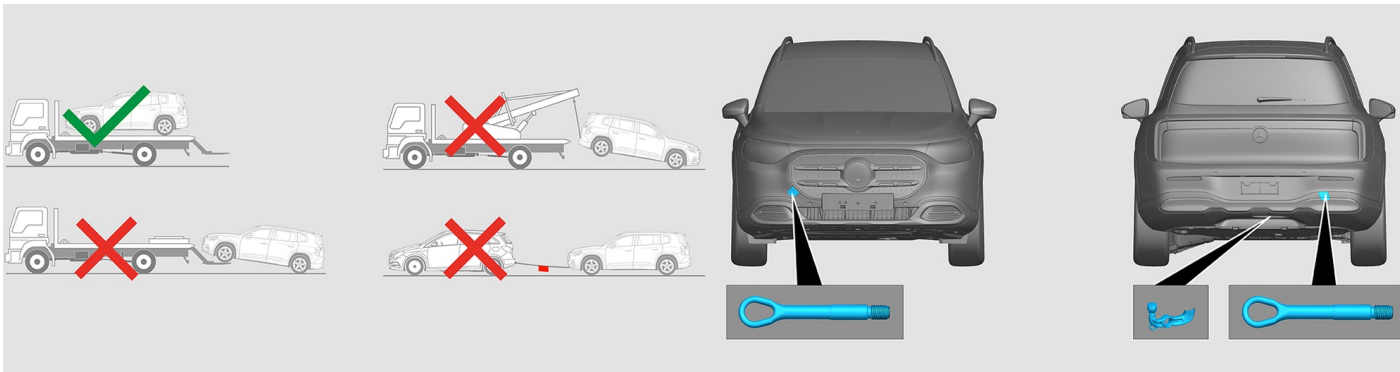
Ittrasporta l-vettura biż-żewġ fusien fuq trakk tal-irmunkar jew trasportatur tal-karozzi biss.
