## 1. Identifikazzjoni tal-vettura / Marka

2  
**CLA 250+**

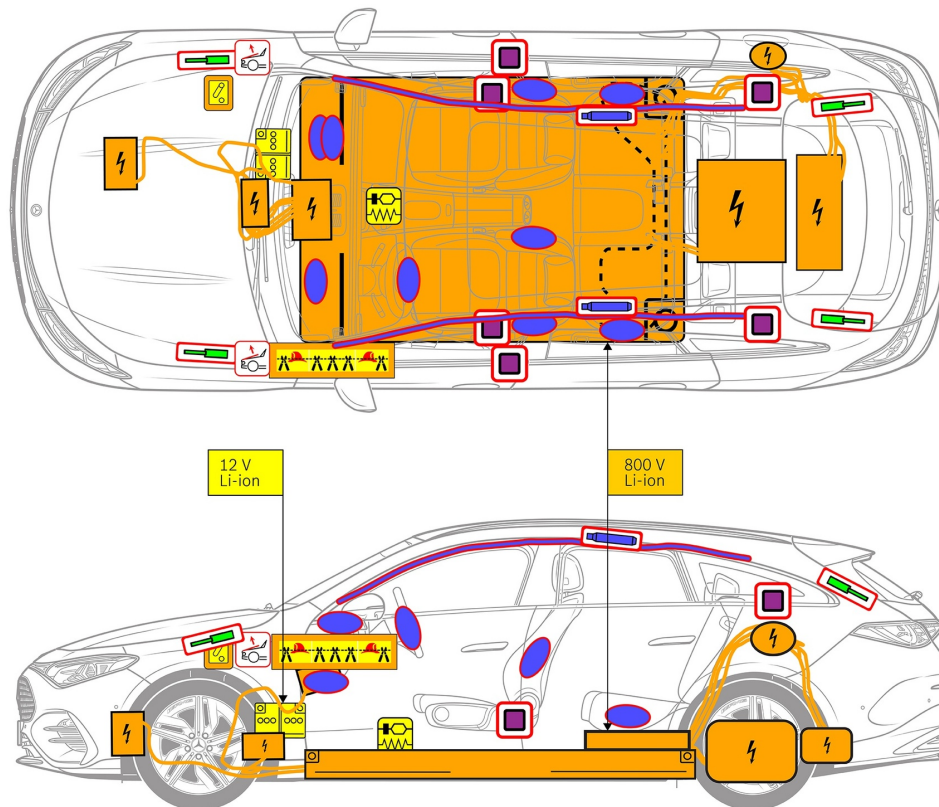
| Airbag | Ġeneratur tal-Gass | Seat belt pretensioner | Tagħmir ta' kontroll SRS | Sistema ta' protezzjoni tal-persuni mexjin attiva |
| Molol bil-pressjoni tal-gass / molol polarizzati | Batterija ta' vultaġġ baxx | Batterija ta' vultaġġ għoli | Kejbil ta' vultaġġ għoli | Komponenti ta' vultaġġ għoli |
| Punt ta' skonnessione għall-kejbil | Skonnessione għall-vultaġġ għoli fil-punt ta' skonnessione għall-vultaġġ baxx | | | |

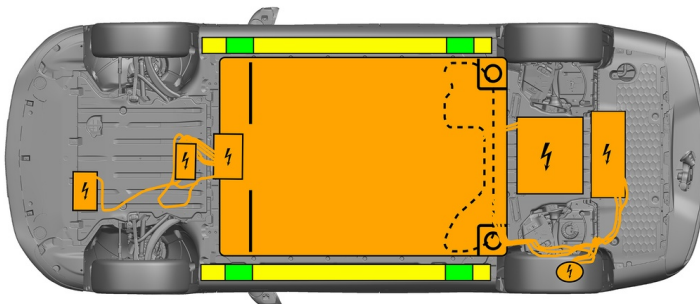
- Punti ta' rfigħ xierqa
- Punti ta' stabilizzazzjoni xierqa fuq il-ġenb
- Batterija b'vultaġġ għoli

Trid tiġi evitata deformazzjoni addizzjonali tat-traversa u l-qiegħ matul is-salvataġġ (eż. billi jiġi appoġġjat it-tagħmir idrawliku).

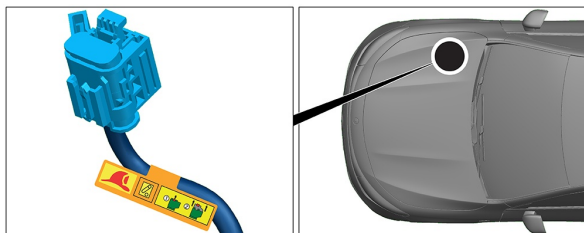
### Għażla 1: Apparat ta' skonnettjar ta' vultaġġ għoli

L-apparat li jwaqqaf il-vultaġġ għoli jinsab fil-kompartiment tal-magna fuq in-naħa tal-passiġġier.

- (1) Iġbed il-lukkett tas-sigurtà
- (2) Afgħas il-lukkett tas-sigurtà 'l isfel
- (3) Iġbed is-swiċċ 'il barra

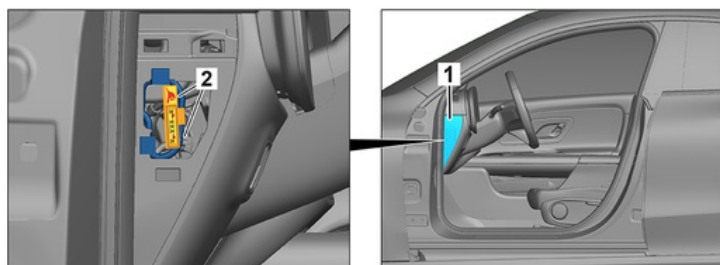
### Għażla 2: Apparat alternattiv ta' skonnettjar ta' vultaġġ għoli

L-apparat alternattiv li jwaqqaf il-vultaġġ għoli jinsab taħt l-għatu tal-kaxxa tal-fjusijiet fuq il-kabina tal-pilota fuq in-naħa tas-sewwieq. Huwa mmarkat b'sinjal.

Nehħi l-għatu (1). Aqta' l-linja fil-punt immarkat (2).

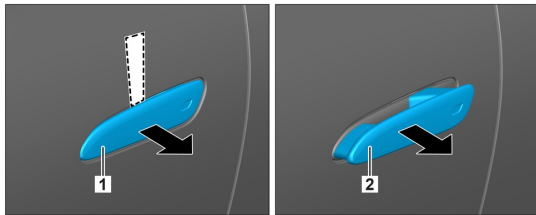
1. Imbotta oġġett ċatt, mhux metalliku minn fuq minn wara l-manku tal-bieb miġbud (1) u iġbdu ftit 'il barra. 2. Ilhaq wara l-manku tal-bieb (1) minn taħt u iġbed 'il barra sakemm tħoss ir-reżistenza u zomm f'dik il-pożizzjoni.

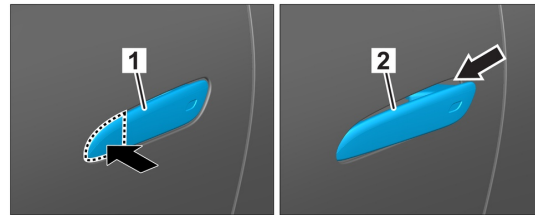
1. Aghfas it-tarf ta' quddiem tal-manku tal-bieba 2. Iġbed il-manku tal-bieba 'il barra.

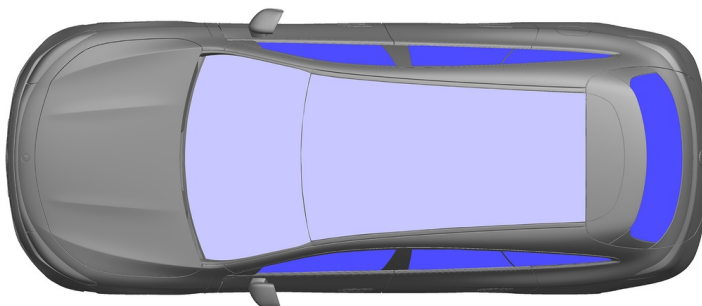
- VSG: Hġieġ tas-sigurtà laminat
- ESG: Hġieġ tas-sigurtà reżistenti

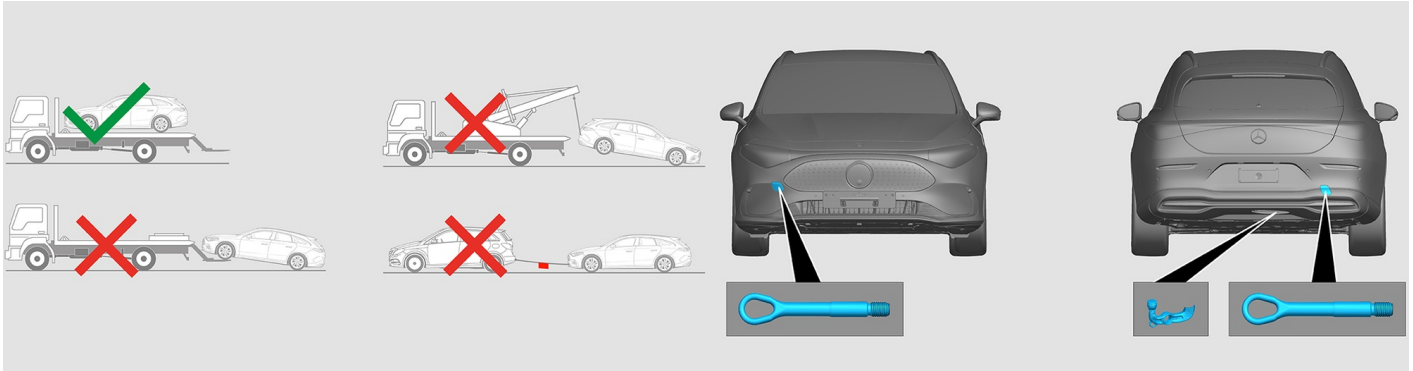
Ittrasporta l-vettura biż-żewġ fusien fuq trakk tal-irmunkar jew trasportatur tal-karozzi biss.

Żomm f'distanza sigura minn vetturi oħra.
