1. Identyfikacja / rozpoznanie

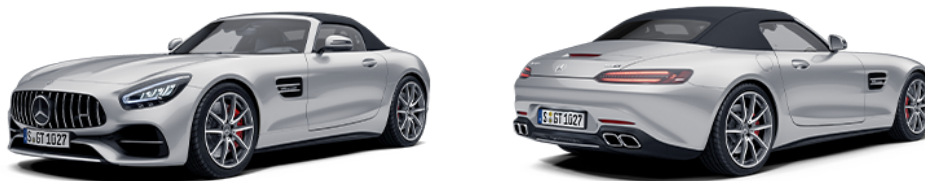
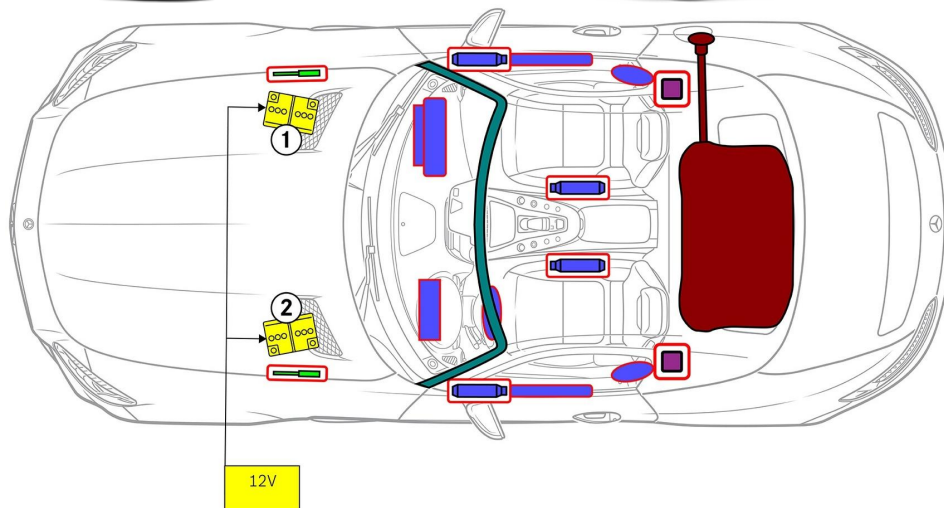
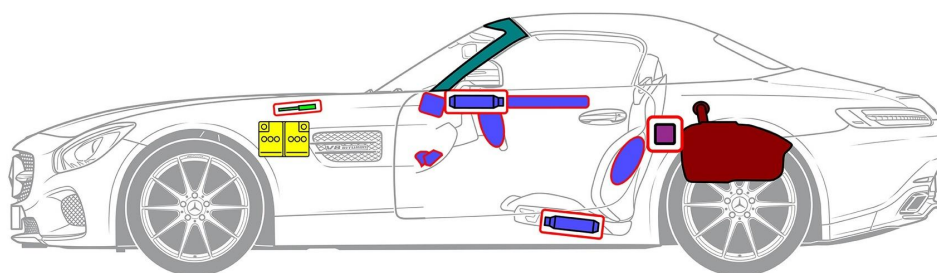
① kierownica po lewej stronie    ② kierownica po prawej stronie

| | Poduszka powietrzna | | Generator gazu | | Napinacz pasa bezpieczeństwa | | Amortyzator ciśnienia gazu / Wstępnie naprężona sprężyna | | Wzmocnienie konstrukcyjne |
| | Akumulator niskiego napięcia | | Benzyna zbiornik paliwa | | | | | | |

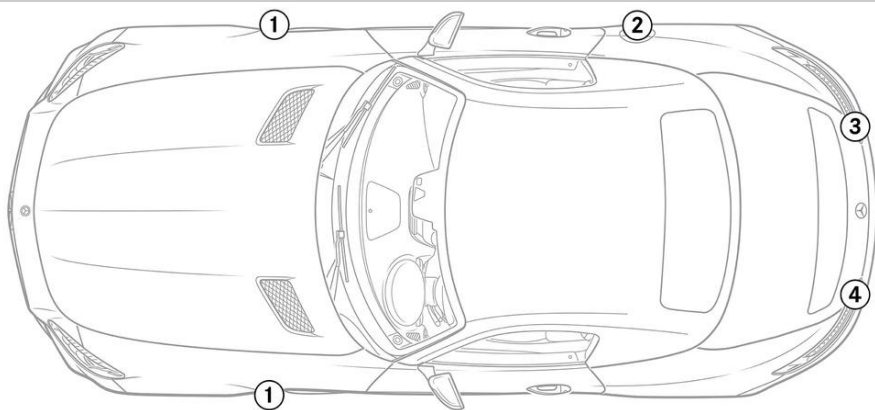
**V8 BITURBO**

**GT**
